Licitación Pública N° SI-LP-14-2019

ANEXO 1 – ANEXO TÉCNICO

CONSTRUCCIÓN DE OBRAS PARA MEJORAR LA TRANSITABILIDAD EN VÍAS SECUNDARIAS Y Terciarias DEL DEPARTAMENTO DE RISARALDA

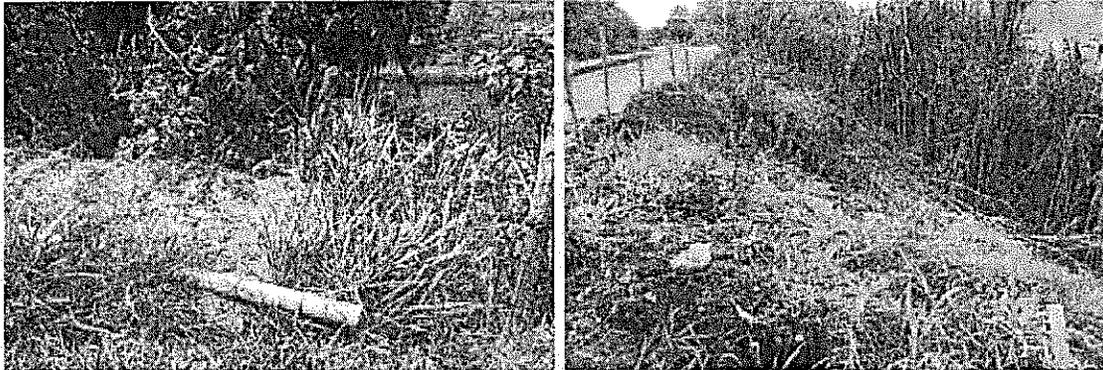
- **K6+250:** Situado sobre rocas de la Formación Plutón de Mistrato. Se tiene un fallo por causa de socavación del río.

De acuerdo al sistema de clasificación de Barnes, la falla principal se puede clasificar como un traslacional y/o rotacional, considerando los tipos de suelos que conforman la zona de estudio; estos movimientos, principalmente en el talud inferior, se realizan sobre suelos competentes o rocosos y como factor detonante principal se puede establecer la modificación morfológica de la ladera al perder soporte en la pata como efecto del corte o modificaciones del terreno para agricultura, se dan otros factores importantes como las precipitaciones, la pérdida de cobertura vegetal por cambio de suelo y sobrecargas hídricas de la banca por infiltración en presencia de patologías del pavimento.

Estado del sitio crítico K6+250 Belén – Mistrato

CONSTRUCCION MUROS DE CONTENCION		
BELEN - MISTRATO	K6+250	CIM PROFUNDA
	K6+350	CIM PROFUNDA
	K13+530	CIM PROFUNDA

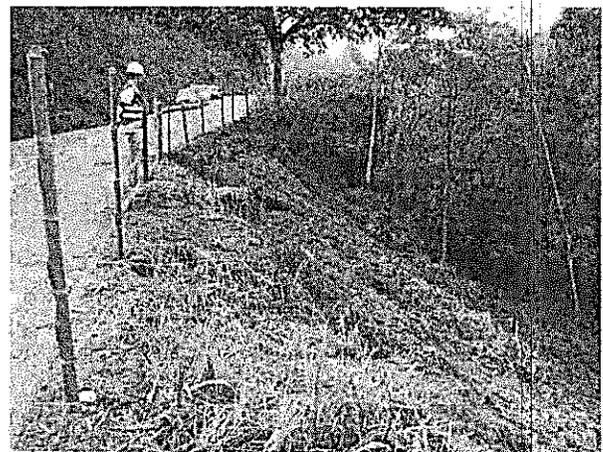
- **K6+350:** Situado sobre rocas de la Formación Plutón de Mistrató. Se tiene un fallo por causa de inestabilidad del talud inferior, presenta erosión y humedad media. El talud superior presenta caída de rocas.

De acuerdo al sistema de clasificación de Barnes, la falla principal se puede clasificar como un traslacional y/o rotacional, considerando los tipos de suelos que conforman la zona de estudio; estos movimientos, principalmente en el talud inferior, se realizan sobre suelos competentes o rocosos y como factor detonante principal se puede establecer la modificación morfológica de la ladera al perder soporte en la pata como efecto del cortes o modificaciones del terreno para agricultura, se dan otros factores importantes como las precipitaciones, la pérdida de cobertura vegetal por cambio de suelo y sobrecargas hídricas de la banca por infiltración en presencia de patologías del pavimento.

Estado del sitio crítico K6+350 Belén – Mistrato

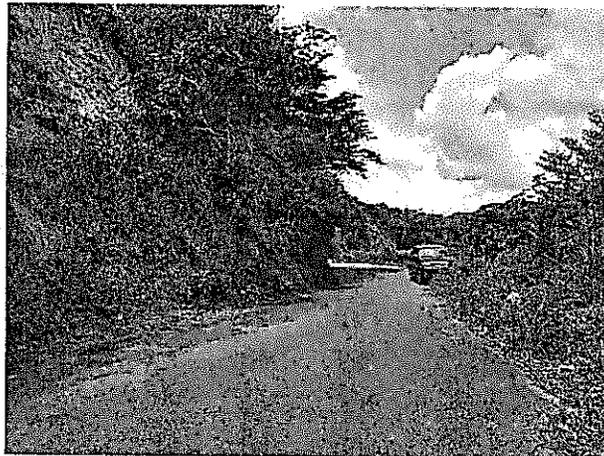
- **K13+530:** Situado sobre rocas del Plutón de Mistrató. Se tiene en la margen derecha un fallo que está invadiendo el tramo de la vía, por causa de mal manejo de aguas.

De acuerdo al sistema de clasificación de Barnes, la falla principal se puede clasificar como un traslacional y/o rotacional, considerando los tipos de suelos que conforman la zona de estudio; estos movimientos, principalmente en el talud inferior, se realizan sobre suelos competentes o rocosos y como factor detonante principal se puede establecer la modificación morfológica de la ladera al perder soporte en la pata como efecto del corte o modificaciones del terreno para agricultura, se dan otros factores importantes como las precipitaciones, la pérdida de cobertura vegetal por cambio de suelo y sobrecargas hídricas de la banca por infiltración en presencia de patologías del pavimento.

Estado del sitio crítico K13+530 Belén – Mistrato

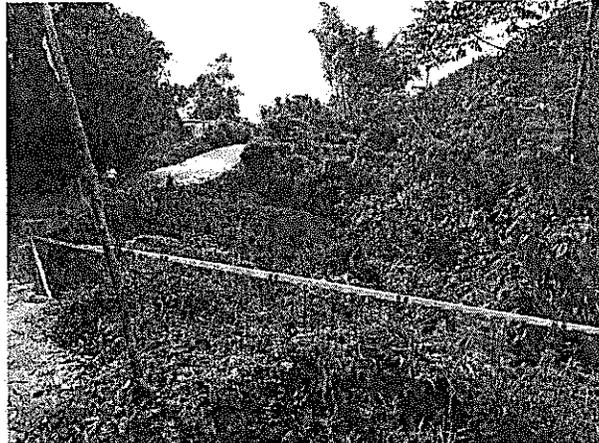
- **K0+530:** Sobre rocas de la Formación Amaga Miembro medio y rocas Hipoabisales Porfíricas, con buen desarrollo de suelo residual arcilloso. En esta localidad se evidencia un deslizamiento activo que afecta la vegetación del sector y la calzada principal de la vía con asentamientos importantes que amenazan con obstaculizar el tráfico vehicular en el sector.

De acuerdo al sistema de clasificación de Barnes, la falla principal se puede clasificar como un traslacional y/o rotacional, considerando los tipos de suelos que conforman la zona de estudio; estos movimientos, en el talud INFERIOR de la banca, se realizan sobre suelos competentes y como factor detonante principal se puede establecer las modificaciones morfológicas de la ladera al perder soporte en la pata como efecto del corte o modificaciones del terreno para agricultura, así mismo, se dan otros factores importantes como las precipitaciones, la pérdida de cobertura vegetal por cambio de suelo y sobrecargas hídricas de la banca por infiltración en presencia de patologías de la vía, al igual que la falta de estructuras de evacuación de aguas de lluvia y/o escorrentía o la baja capacidad hidráulica de las mismas.

Estado del sitio critico K0+530 La Ceiba -Quinchia

Para mitigar los actuales efectos se requiere definir la zona de influencia del desprendimiento y atenuar la humedad en la cabecera mediante una red de drenajes y la construcción de gaviones en la pata.

CONSTRUCCION MUROS DE CONTENCION		
LA CEIBA - QUINCHIA	K0+530	CIM PROFUNDA - GAV
	K1+300	CIM PROFUNDA - GAV

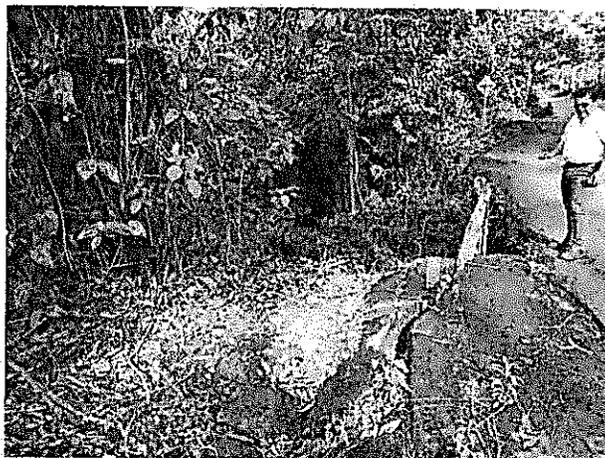
- **K1+200:** Situado sobre rocas de la Formación Amaga Miembro medio y rocas hipoabisales porfíricas con un desarrollo de suelo residual arcillo arenoso. Muestra procesos erosivos tipo socavación de la ladera por mala entrega de las aguas de la cuneta en el sector, con el consecuente desplome de la bancada.

De acuerdo al sistema de clasificación de Barnes, la falla principal se puede clasificar como un traslacional y/o rotacional, considerando los tipos de suelos que conforman la zona de estudio, estos movimientos, principalmente en el talud INFERIOR de la banca, donde se presentan procesos erosivos remontante y lateral por procesos de abrasión y disolución, que pretende ensanchar el cauce del río en la ladera derecha (sentido de referencia el avance del flujo) que han establecido un talud casi vertical y que es parte de la banca de la vía; notándose una pérdida mínima de la banca y se observa potenciales situaciones de avance de la situación descrita.

Estado del sitio critico K1+300 La Ceiba -Quinchia

Para su mitigación se requiere prolongar su entrega en la ladera con construcción de escalones de amortiguación que detengan la velocidad del caudal en las épocas invernales.

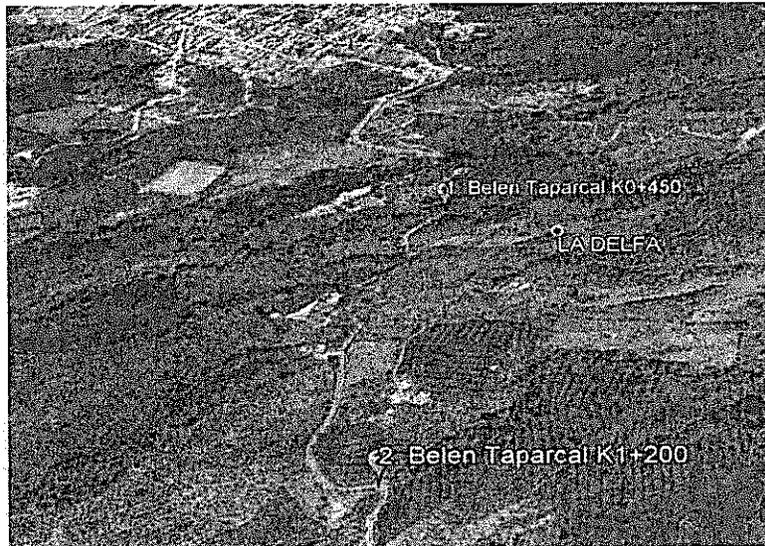
Figura 2 Localización de la vía Belén - Taparcal

Los sitios críticos de Belén – Taparcal hace parte de los sectores considerados para la corrección vial; este sector está ubicado en la cuenca media y oriental de la depresión del Cauca, en donde se ubica entre otros los municipios de Pereira y la parte Norte de Armenia. A continuación, se mencionan los fallos en cada uno de los puntos a intervenir:

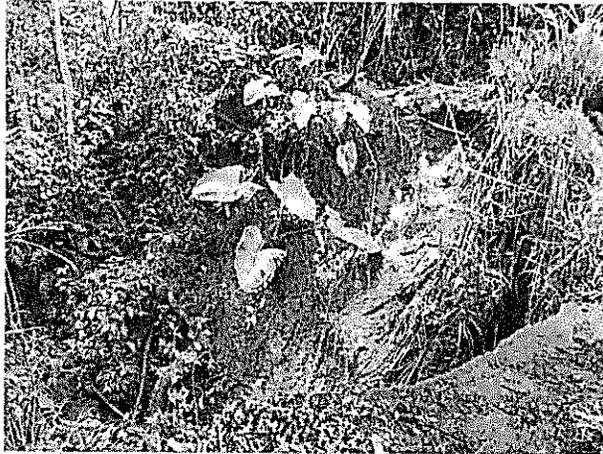
- **K0+475:** Situado sobre rocas de la Formación Sedimentos de Viterbo y Flujos de Lodo y Ceniza Volcánica. Se tiene un fallo por causa de socavación del río.

La falla principal en el costado izquierdo de la banca es generado por un proceso de socavación debido a la creciente de la quebrada que cruza la vía, generando desprendimiento de los taludes laterales del cauce y del talud natural de la banca, con un marcado proceso erosivo después de la creciente, que compromete la estabilidad de la vía, de igual manera se realizara un chequeo a la estabilidad global del talud de la banca con el análisis de cargas sísmica en ambos sentidos y así detectar el costado más vulnerable de la ladera de la banca.

Estado del sitio crítico K0+475 Belén – Taparcá

CONSTRUCCION MUROS DE CONTENCIÓN		
BELEN - TAPARCAL	K0+450	CIM PROFUNDA - GAVION LD
	K1+200	GRAVEDAD CON PATA

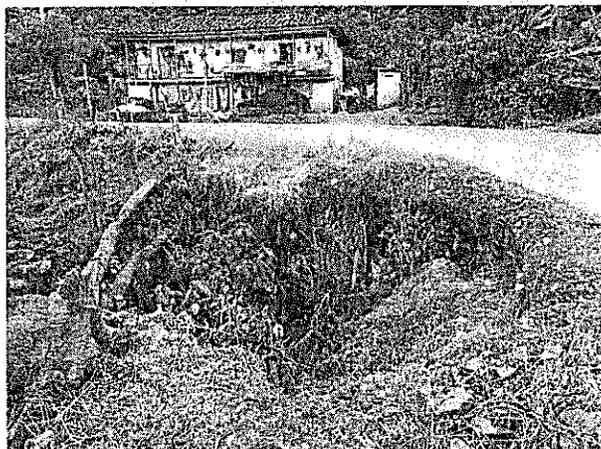
- **K1+200:** Situado sobre rocas de la Formación Sedimentos de Viterbo y Flujos de Lodo y Ceniza Volcánica. Se tiene un fallo por causa de socavación del río.

De acuerdo al sistema de clasificación de Barnes, la falla principal se puede clasificar como un traslacional y/o rotacional, considerando los tipos de suelos que conforman la zona de estudio; estos movimientos, principalmente en el talud SUPERIOR pero que igual manera tiene incidencia en la talud inferior de la banca, se realizan sobre suelos competentes y como factor detonante principal se puede establecer la modificación morfológica de la ladera al perder soporte en la pata como efecto del cortes o modificaciones del terreno para agricultura, así mismo, se dan otros factores importantes como las precipitaciones, la pérdida de cobertura vegetal por cambio de suelo y sobrecargas hídricas de la banca por infiltración en presencia de patologías del pavimento.

Estado del sitio critico K1+200 Belén – Taparcal

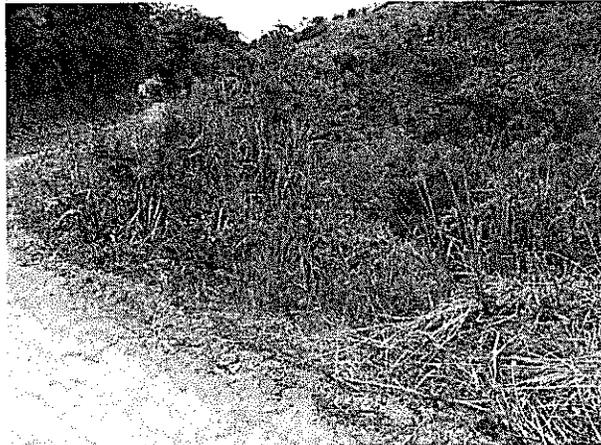
- **K0+590:** Situado sobre rocas de la Formación Penderisco, compuesta por suelo residual de rocas piroclásticas, tobas y basaltos. Se tiene un fallo del talud por causa de socavación del río.

De acuerdo al sistema de clasificación de Barnes, la falla principal se puede clasificar como un traslacional y/o rotacional, considerando los tipos de suelos que conforman la zona de estudio; estos movimientos, principalmente en el talud INFERIOR de la banca, se realizan sobre suelos competentes y como factor detonante principal se puede establecer las modificación morfológica de la ladera al perder soporte en la pata como efecto del cortes o modificaciones del terreno para agricultura, así mismo, se dan otros factores importantes como las precipitaciones, la perdida de cobertura vegetal por cambio de suelo y sobrecargas hídricas de la banca por infiltración en presencia de patologías de la vía, al igual que la falta de estructuras de evacuación de aguas de lluvia y/o escorrentía.

Estado del sitio crítico K0+590 La Bretaña – Cedral – Peralonso

CONSTRUCCION MUROS DE CONTENCION		
LA BRETaña	K0+600	CIM PROFUNDA
	K1+750	GRAVEDAD CON PATA

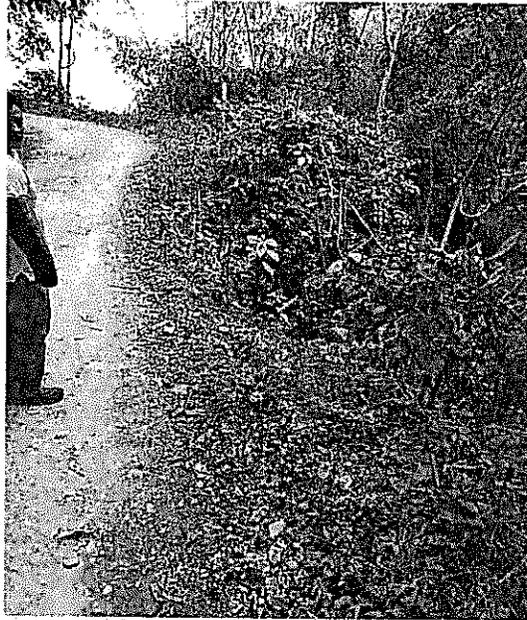
- **K1+750:** Situado sobre rocas de la Formación Penderisco, compuesta por suelo residual de rocas piroclásticas, tobas y basaltos. Se tiene un fallo del talud por causa de socavación del río.

De acuerdo al sistema de clasificación de Barnes, la falla principal se puede clasificar como un traslacional y/o rotacional, considerando los tipos de suelos que conforman la zona de estudio; estos movimientos, principalmente en el talud INFERIOR de la banca, donde se presentan procesos erosivos remontante y lateral por procesos de abrasión y disolución, que pretende ensanchar el cauce del río en la ladera derecha (sentido de referencia el avance del flujo) que han establecido un talud casi vertical y que es parte de la banca de la vía; notándose una pérdida mínima de la banca y se observa potenciales situaciones de avance de la situación descrita.

Estado del sitio critico K1+750 La Bretaña – Cedral – Peralonso

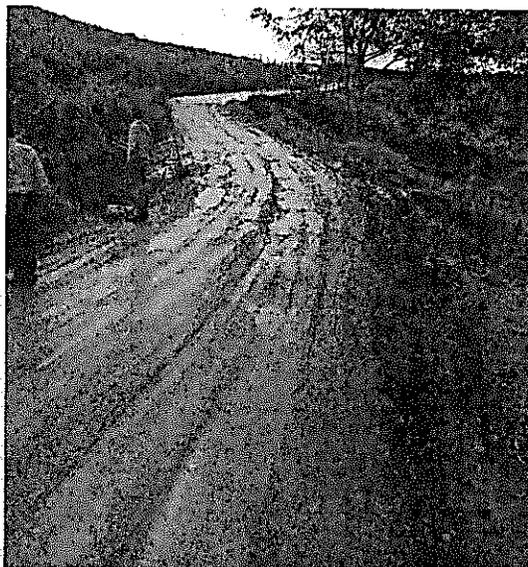
- **K2+600:** En donde aflora la Formación Penderisco, compuesta por suelo residual de rocas piroclásticas, tobas y aglomerados, cuyo comportamiento ante las variaciones de la humedad generan movimientos superficiales como reptación, generando el desplome y reducción de la calzada con la consecuente inestabilidad de la bancada.

De acuerdo al sistema de clasificación de Barnes, la falla principal se puede clasificar como un traslacional y/o rotacional, considerando los tipos de suelos que conforman la zona de estudio; estos movimientos, en el talud INFERIOR de la banca, se realizan sobre suelos competentes y como factor detonante principal se puede establecer las modificación morfológica de la ladera al perder soporte en la pata como efecto del corte o modificaciones del terreno para agricultura, así mismo, se dan otros factores importantes como las precipitaciones, la perdida de cobertura vegetal por cambio de suelo y sobrecargas hídricas de la banca por infiltración en presencia de patologías de la vía, al igual que la falta de estructuras de evacuación de aguas de lluvia y/o escorrentía o la baja capacidad hidráulica de las mismas. Así mismo se puede notar que el área de influencia del movimiento geológico va más allá del área en análisis, ya que, por solicitud de la gobernación de Risaralda, solo se pretende recuperar la porción de banca, garantizando la estabilidad de la misma en aras de mantener la transitabilidad del sector.

Estado del sitio crítico K2+600 Santa Rosa – La Laguna.

CONSTRUCCION MUROS DE CONTENCIÓN		
SANTA ROSA – LA LAGUNA	K2+600	MURO GAVION

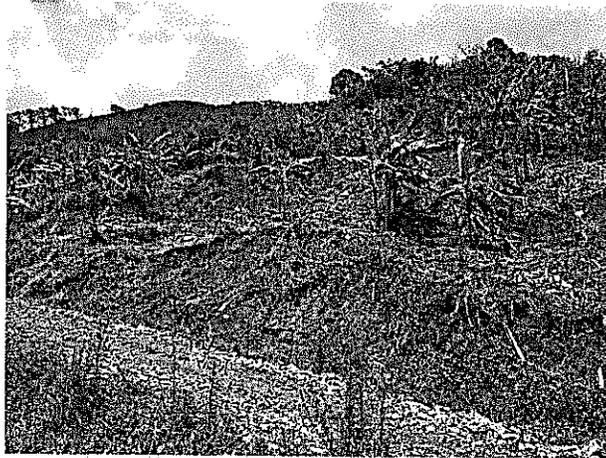
- **K0+150:** Situado sobre suelo residual de rocas de la Formación Rocas Máficas y Ultramáficas de Anserma. Se tiene en la margen derecha un movimiento en masa planar, está activo, presenta erosión antrópica.

De acuerdo al sistema de clasificación de Barnes, la falla principal se puede clasificar como un traslacional y/o rotacional, considerando los tipos de suelos que conforman la zona de estudio, estos movimientos, en el talud INFERIOR de la banca, se realizan sobre suelos competentes y como factor detonante principal se puede establecer las modificación morfológica de la ladera al perder soporte en la pata como efecto del cortes o modificaciones del terreno para agricultura, así mismo, se dan otros factores importantes como las precipitaciones, la perdida de cobertura vegetal por cambio de suelo y sobrecargas hídricas de la banca por infiltración en presencia de patologías de la vía, al igual que la falta de estructuras de evacuación de aguas de lluvia y/o escorrentía o la baja capacidad hidráulica de las mismas.

Estado del sitio critico K0+150 Tachigui – Colombia

CONSTRUCCION MUROS DE CONTENCIÓN		
TACHIGUI - COLUMBIA	K0+150	GRAVEDAD CON PATA
	K5+000	CIM PROFUNDA

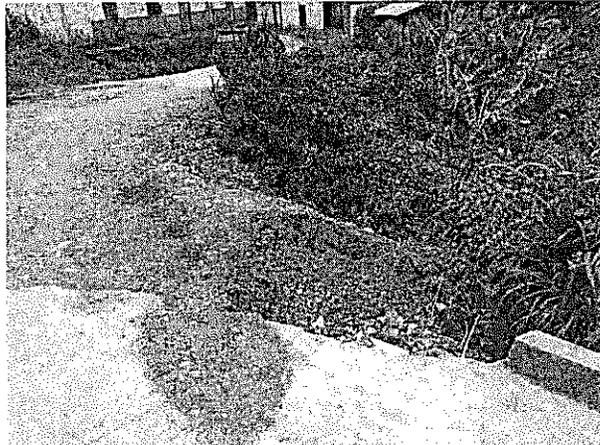
- **K4+990:** Soportado sobre rocas de la Formación Rocas Máficas y Ultramáficas de Anserma, con un suelo residual métrico, es considerado crítico por los asentamientos que afectan una vivienda que se encuentra construida en este punto y la calzada vial, por la acción de un movimiento en masa, tipo reptación, cuyos principales agentes detonantes son la alta humedad en el sector y el tráfico vehicular.

De acuerdo al sistema de clasificación de Barnes, la falla principal se puede clasificar como un traslacional y/o rotacional con escarpes secundarios visibles del talud alto, considerando los tipos de suelos que conforman la zona de estudio; estos movimientos, se evidencian desde la parte alta de la montaña del talud SUPERIOR de la banca, hasta el talud INFERIOR de la misma. Estos movimientos se realizan sobre suelos competentes y como factor detonante principal se puede establecer las modificaciones morfológicas de la ladera al perder soporte en la pata como efecto del corte o modificaciones del terreno para agricultura, así mismo, se dan otros factores importantes como las precipitaciones, la pérdida de cobertura vegetal por cambio de suelo y sobrecargas hídricas en la parte superior del talud (presente desde la corona de la montaña) por infiltración en presencia de patologías o fallas geológicas de la ladera alta de la banca, al igual que la falta de estructuras de evacuación de aguas de lluvia y/o escorrentía o la baja capacidad hidráulica de las mismas.

Estado del sitio critico K4+990 Tachigui – Columbia

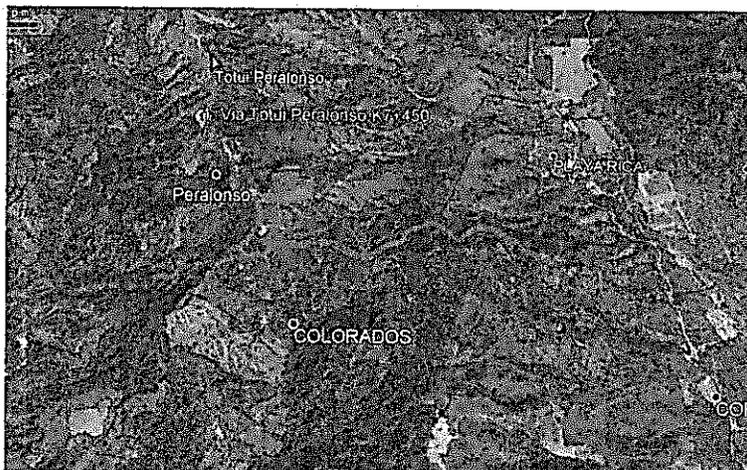
Figura 9 Localización de la vía Totuí – Peralonso

El sitio Crítico de la vía Totuí – Peralonso hace parte de los sectores considerados para la corrección vial; este sector está ubicado en la cuenca media y oriental de la depresión del Cauca, en donde se ubica entre otros los municipios de Pereira y la parte Norte de Armenia. A continuación, se mencionan los fallos en cada uno de los puntos a intervenir:

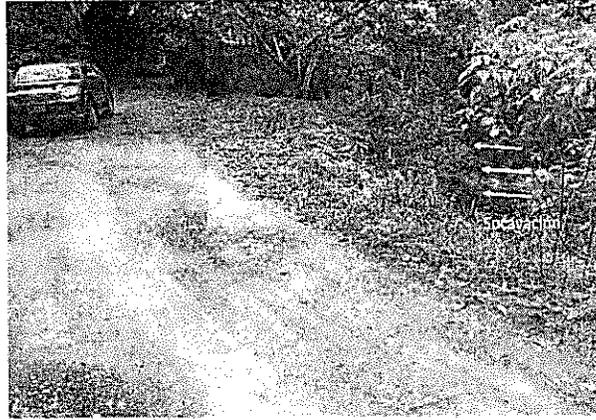
- **K6+240:** En donde aflora la Formación Penderisco, compuesta por suelo residual de rocas piroclásticas, tobas y aglomerados, cuyo comportamiento ante las variaciones de la humedad y las variaciones del caudal del río generan procesos erosivos tipo socavación con la consecuente inestabilidad de la bancada.

De acuerdo al sistema de clasificación de Barnes, la falla principal se puede clasificar como un traslacional y/o rotacional, considerando los tipos de suelos que conforman la zona de estudio; estos movimientos, principalmente en el talud INFERIOR de la banca, donde se presentan procesos erosivos remontante y lateral por procesos de abrasión y disolución, que pretende ensanchar el cauce del río en la ladera derecha (sentido de referencia el avance del flujo) que han establecido un talud casi vertical y que es parte de la banca de la vía; notándose una pérdida mínima de la banca y se observa potenciales situaciones de avance de la situación descrita.

Estado del sitio crítico K6+240 Totui Peralonso

CONSTRUCCION MUROS DE CONTENCIÓN		
TOTUI – PERALONSO	K6+240	GRAVEDAD CON PATA

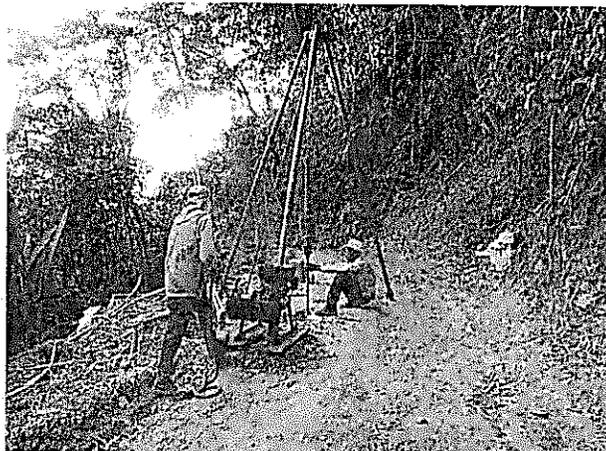
De acuerdo con las visitas de campo realizadas para los diversos tramos, a través de las visitas del geólogo y el Ingeniero Civil, Especialista en Geotecnia, se identificó un sector (1) donde se presenta inestabilidad, en el corredor vial Santuario-La Bamba en el sector de Orofino en el K2+650. En este sector, se concluye la necesidad de plantear una estructura de contención y/o obras para mitigar el efecto de la infiltración y conducción de aguas, para la banca de la vía a rehabilitar.

Estado del sitio crítico K2+650 Santuario-La Bamba

CONSTRUCCION MUROS DE CONTENCION		
SANTUARIO - LA BAMBA	K2+650	CONTRAFUERTES
